## Fiche technique n°1

# La **continuité écologique**

Exemple dans les Deux-Sèvres

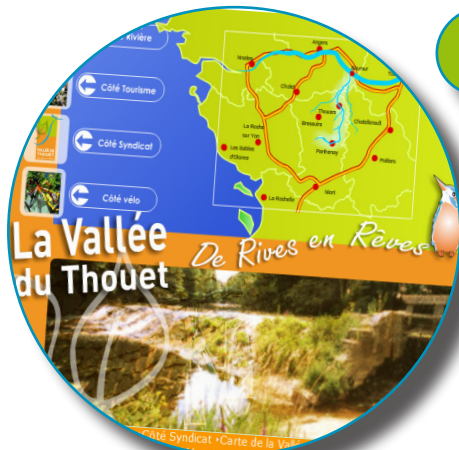
Le barrage d'Empince, ancien moulin à blé, appartenant à la commune du Tallud et aménagé par le Syndicat Mixte de la Vallée du Thouet (SMVT) en 2007 montre comment on peut restaurer un barrage en prenant en compte la vie aquatique.

- La remise en état de vannages traditionnels.
- La mise en place de systèmes de manoeuvre fonctionnels.
- L'amélioration du franchissement de l'anguille par la diminution de la pente, par l'accentuation de la rugosité du réservoir et par l'amélioration des débits d'attrait.
- La plantation d'espèces végétales adaptées au cours d'eau favorables au développement d'habitats variés.
- La signature d'une convention de gestion hydraulique permet de fixer des règles d'ouverture et de fermeture des vannes.

Espèces végétales replantées : Iris, carex, juncs, salicaires, saules, noisetiers...  
Hauteur de la chute d'eau : 1,50 m  
Distance à la confluence de la Loire : 119 km

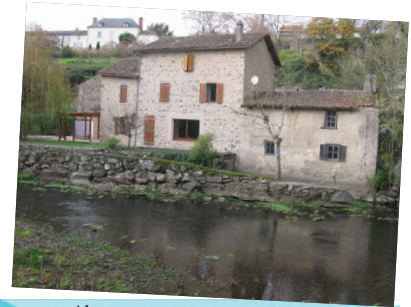
Abaissement de la ligne suite à un arasement d'ouvrage à Parthenay (79)
