# JOURNÉES TECHNIQUES RÉGIONALES

## RESTAURATION D'UNE ANNEXE HYDRAULIQUE

## RESTAURATION DE LA CONTINUITÉ ÉCOLOGIQUE DU BARBENAN À ARFEUILLES

## PASSE À POISSONS - VICHY

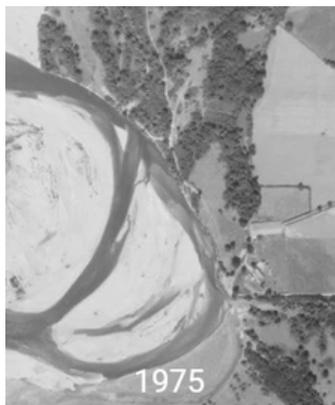
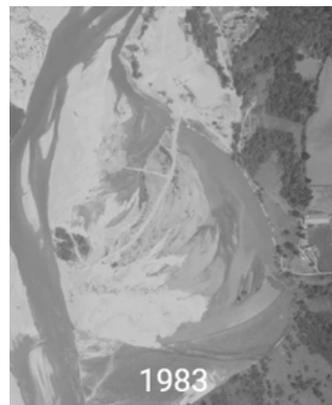
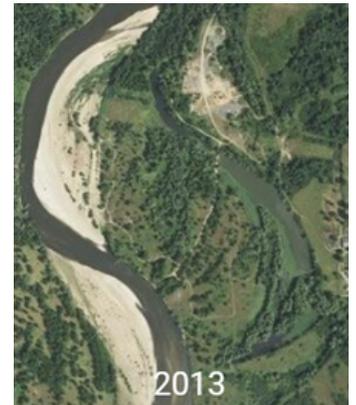
*Evolution  
de la boire de  
Vermillière*

La boire de la Vermillière correspond à un ancien méandre de l'Allier, à l'amont de Moulins, qui s'est recoupé dans les années 70. D'une superficie de 4,5 ha, la boire est scindée en deux parties, séparées par une digue supportant un chemin et dont la connexion hydraulique était assurée par 3 buses. Même si une connexion subsistait lors des crues importantes, l'annexe hydraulique était déconnectée de l'Allier, la majeure partie de l'année en raison de son chenal aval, comblé par les sédiments. De plus, pour les poissons, la mauvaise connexion établie par les buses entre les deux parties de la boire limitait fortement l'accès au secteur amont disposant pourtant d'habitats propices à la reproduction du brochet.

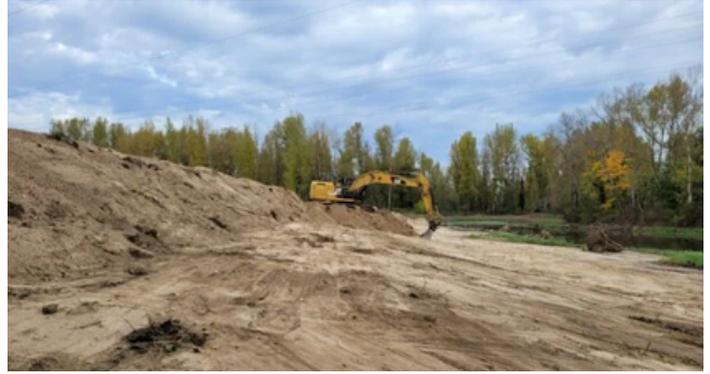
La première étape fût d'abattre des arbres et de broyer la végétation sur l'intégralité de l'emprise du chantier. Le terrassement a ensuite été engagé avec principalement, le retalutage de la berge de la partie aval de la boire, afin de la rendre plus submersible, augmentant ainsi, la surface favorable à la reproduction du brochet d'environ 1 000 m<sup>2</sup>. Le sable déblayé a été redéposé, de façon à créer une dune propice à la ponte des cistudes d'Europe, espèce protégée présente sur le site. De plus, des souches constituant un refuge pour les poisson contre les prédateurs, et des troncs d'arbres servant de solarium aux tortues ont été disposés le long de la nouvelle berge. Le terrassement s'est poursuivi par le recreusement du chenal sur un linéaire d'environ 300 m pour restaurer la connexion hydraulique entre la boire et l'Allier. Pour finir, les buses qui reliaient les deux parties de la boire ont été remplacées par un cadre en béton qui assurera une meilleure circulation de l'eau et des poissons.

Les travaux se sont achevés par la plantation d'hélophytes sur la berge retalutée pour accélérer le retour d'une végétation propice à la fraie des poissons.
